## Informe de gestión 2021

## **1 ASPECTOS TÉCNICOS**

### **1.1 Indicadores Acueducto**

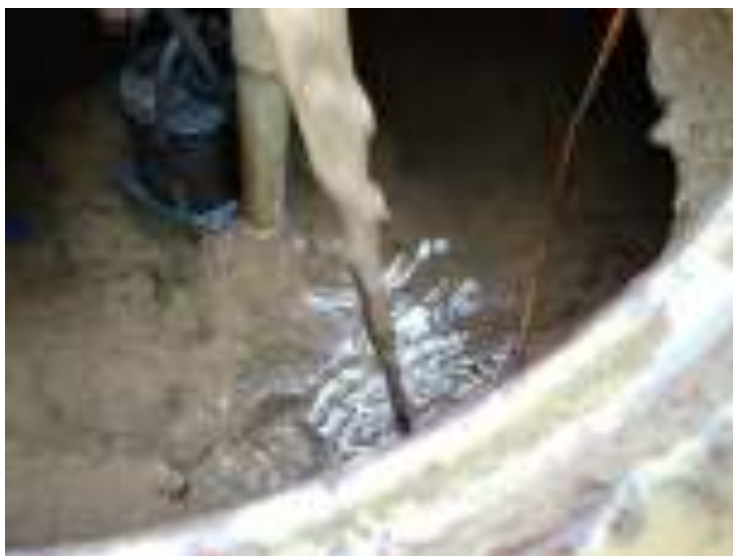
Posterior al inicio del dragado en el mes de septiembre, la calidad del agua del embalse se deterioró, llegando a turbiedades de más de 10000 NTU y color aparente de más de 50000 UPC, requiriendo varias acciones de plan de choque (instalación de bandejas de aireación, cambio de material filtrante y retiro de las placas de sedimentación, entre otras acciones que se describirán posteriormente en este documento), para tratar el agua en la PTAP. En el mes de diciembre finalizaron las intervenciones en el embalse, por lo que se espera que las condiciones de calidad de agua en el embalse comiencen a recuperarse lentamente.

*Fotografía 3 Calidad del Agua por afectación del Dragado*

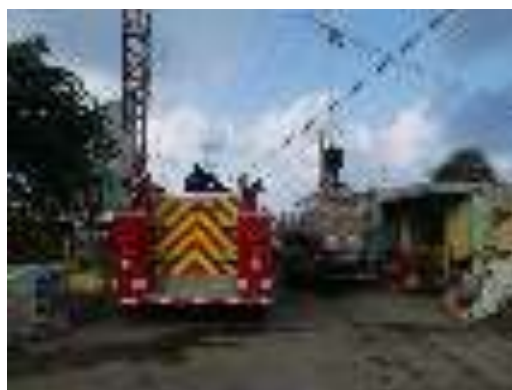
1. Llenado de carrotanques en planta desalinizadora y en PTAP Rotarios.
2. Conexión del carrotanque de bomberos en el hidrante ubicado en el parque infantil del centro en Providencia.
3. Llenado del carrotanque de bomberos con los carrotanques que transportan el agua desde la planta desalinizadora y la PTAP Rotarios.
4. Impulsión del agua potable desde el hidrante en Providencia hasta el hidrante ubicado en Santa Catalina (cerca a la iglesia católica) y que está conectado a las redes de distribución.
5. Con la operación de válvulas en Santa Catalina, el día 1 se distribuyó el agua hacia el norte de la isla y el día 2 hacia el sur.

*Fotografía 4 Brigada Santa Catalina - Maniobra operativa desde Providencia*

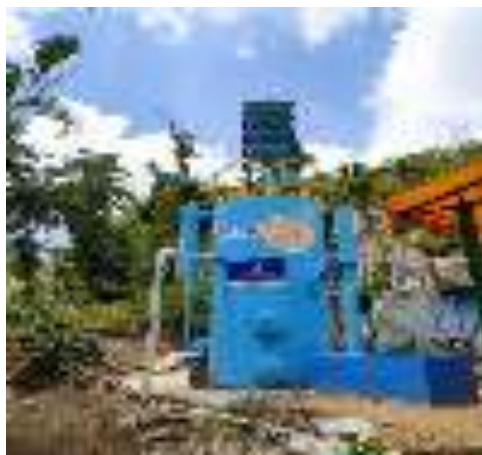
Por el sitio de ubicación de la PTAP Rotarios, fue necesario realizar instalaciones de paneles solares en los alrededores de la PTAP para el funcionamiento nocturno de estas, ya que el tendido eléctrico de la electrificadora no llega hasta donde se encuentra ubicado la planta.

*Fotografía 5 Planta de tratamiento de agua potable Rotarios*

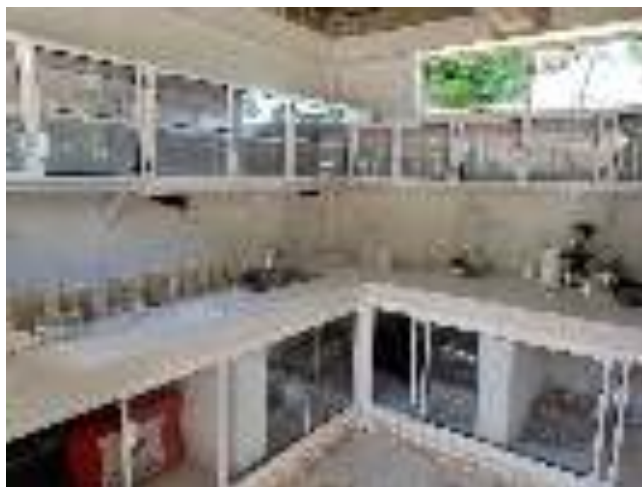
En el mes de agosto, se finalizó con las adecuaciones del espacio del laboratorio para realizar todos los análisis de la calidad del agua pertinentes. En el transcurso del semestre se fue adecuado el laboratorio con la compra de equipos como: pH-metro, turbidímetro, test de jarras y kit para ensayos de laboratorio de los parámetros más importantes.

*Fotografía 6 Laboratorio de PTAP Agua Dulce*

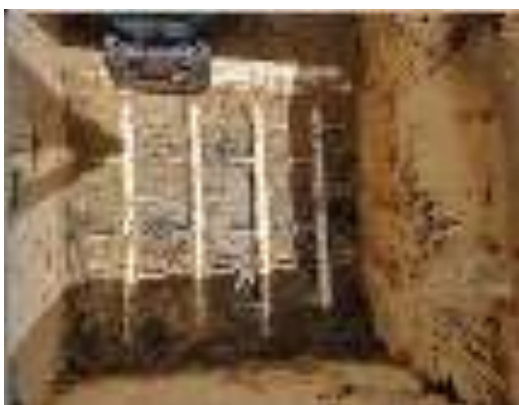
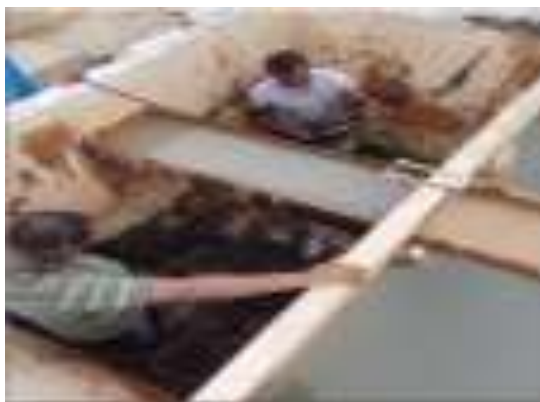
- Cambio del material filtrante: El material del lecho filtrante se encontraba muy deteriorado, contaminado y colmatado por el lodo atrapado durante el proceso de filtración, y no era posible removerlo completamente con el retrolavado, haciendo ineficiente el proceso. Con el cambio del material se logró mejorar la filtración, permitiendo aumentar la retención de sólidos y evitando el paso de impurezas de tipo fisicoquímicas y microbiológicas.

*Fotografía 7 Cambio de material filtrante en PTAP Agua Dulce*

*Fotografía 8 Cambio de material filtrante en PTAP Agua Dulce*

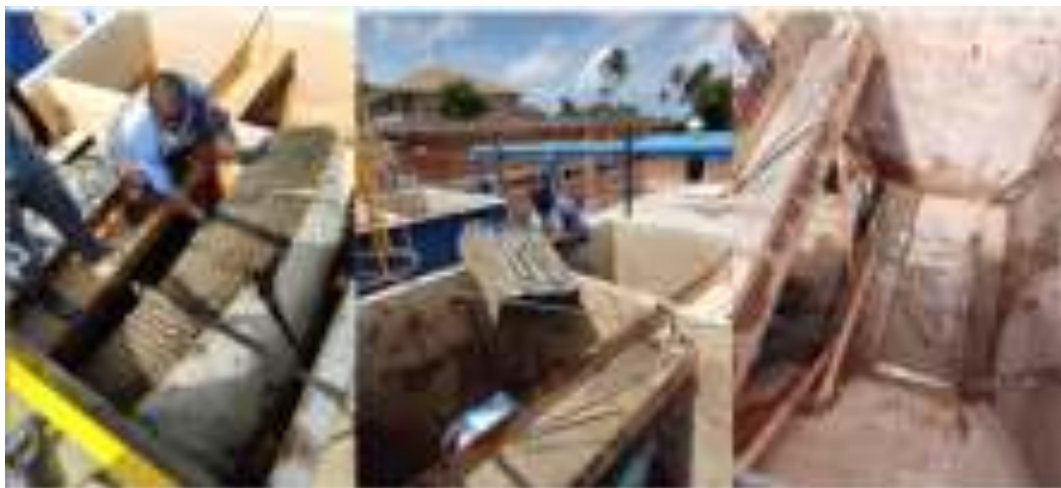
- **Retiro de las colmenas:** Las colmenas existentes no estaban cumpliendo con la función de permitir que las partículas sedimentables se depositaran en el fondo del acuario, afectando de paso el proceso de filtración. Con el retiro de las colmenas se ha observado que los sólidos suspendidos sedimentan más fácil en el fondo de la estructura y sólo flotan las partículas más livianas que son las que pasan a los filtros. Además, ha facilitado la limpieza del acuario y el retiro de las grandes cantidades de lodo que actualmente están ingresando a la planta. Este trabajo es temporal, ya que se deberán instalar colmenas nuevas en condiciones adecuadas para optimizar el tratamiento.

*Fotografía 9 Retiro de placas de sedimentadores*

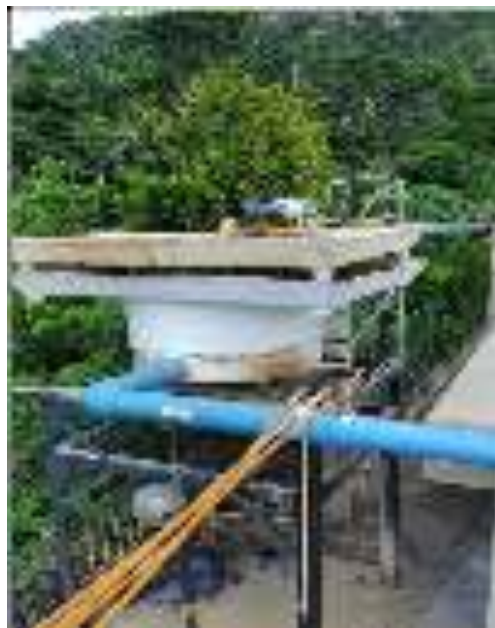
- Instalación de bandejas de aireación: Instalación de bandeja de aireación en la entrada de la PTAP: por recomendación de la asesoría de EPM y debido al alto contenido de hierro y manganeso que se encontró en la caracterización del agua cruda, se tomó la decisión de instalar una bandeja de aireación para realizar la oxidación como medida de pretratamiento.

*Fotografía 10 Bandeja de aireación en PTAP Agua Dulce*

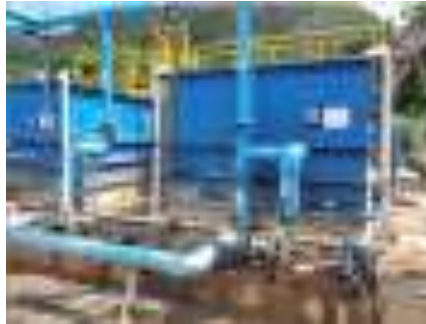
- Construcción de sifones para el lavado del lecho filtrante: La forma como venían operando los filtros, obligaban a descartar mucha agua cuando se realizaba el lavado de estos. Con la instalación de cuatro sifones, dos en cada filtro, se ha logrado facilitar el lavado y reducir significativamente la cantidad de agua que se pierde durante este procedimiento.

*Fotografía 11 Sifones instalados en PTAP Agua Dulce*

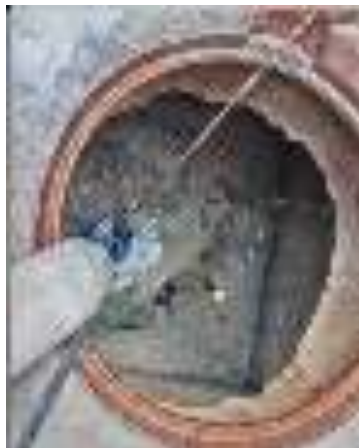
- El vaciado de la cisterna de lodos que se encontraba al 80% de su capacidad con lodos, y era necesario evacuar todos estos residuos para poder utilizar la cisterna correctamente.

*Fotografía 12 Vaciado de cisterna de lodos de la PTAP Agua Dulce*

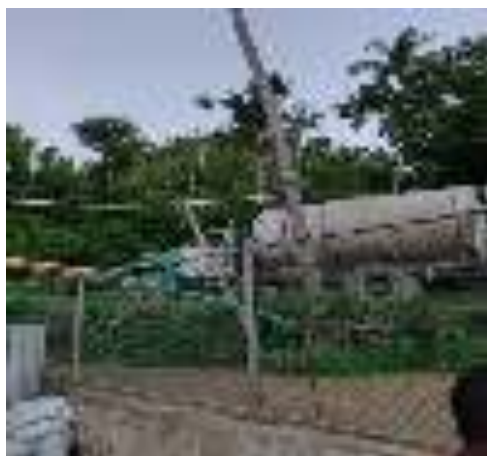
- Se dio inicio al contrato 19D que tiene como objeto el transporte y disposición de lodos de la PTAP, el cual se hizo necesario debido al aumento de la producción de lodos (Aproximadamente 50000L diarios) dentro de la potabilizadora, producto de la cantidad de sedimentos que llegan a la planta, que en ocasiones hizo necesario la suspensión de la producción en la planta.

*Fotografía 13 Transporte de lodos de la PTAP Agua Dulce*

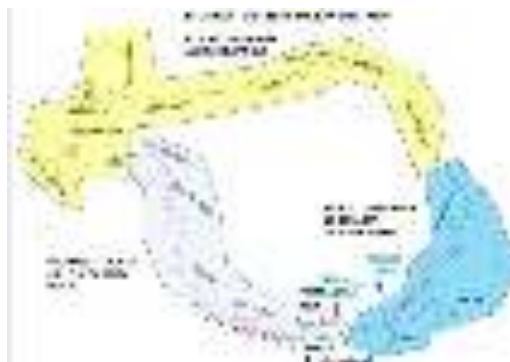
Esquema 1. Esquema de operación del sistema de distribución de acueducto.

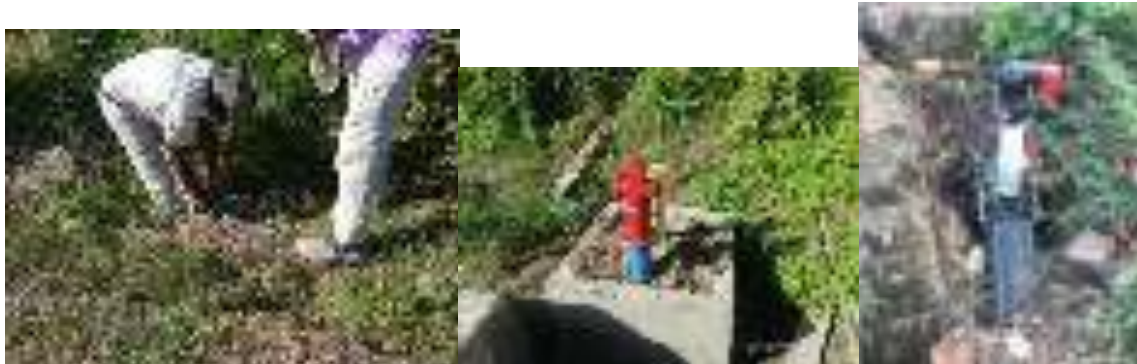
Adicional, se realizaron compras de equipos que serán vitales para la detección, reparación de fugas (Geófono, equipo de termofusión y equipo de electrofusión) e instalación de nuevas acometidas (Topo).

*Fotografía 14 Actividades en la red de distribución*

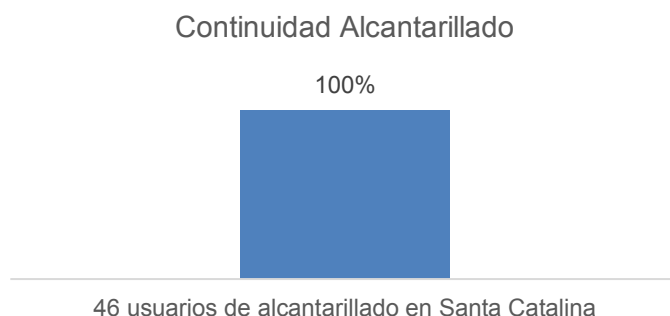
Gráfico 2. Continuidad servicio de alcantarillado

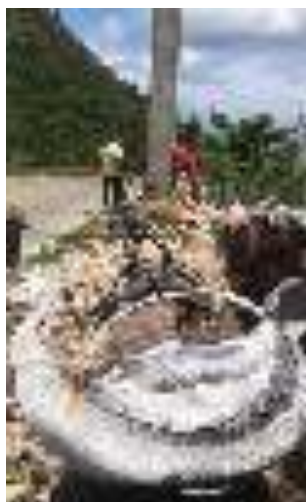
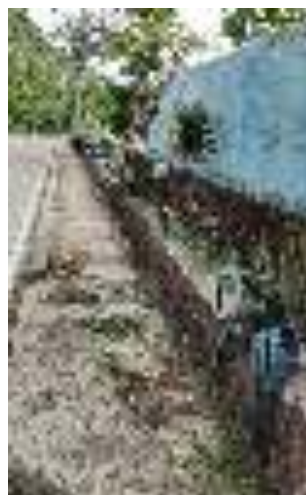
*Fotografía 16 Parte externa del relleno sanitario*

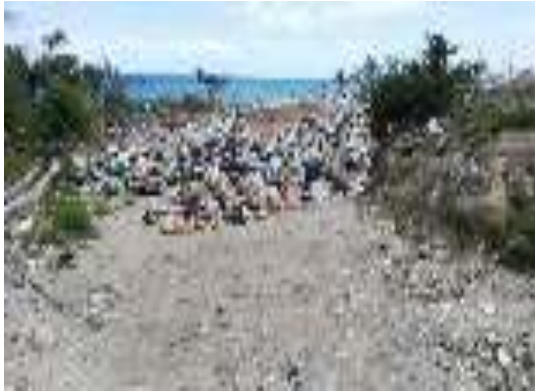
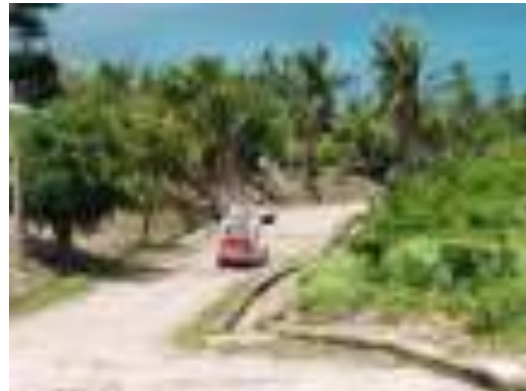
*Fotografía 17 Vía de ingreso del relleno sanitario hasta el vaso*

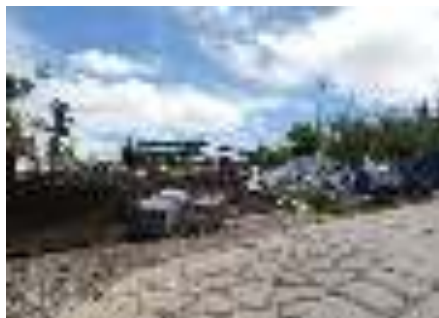
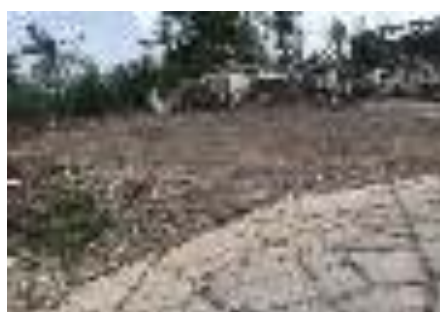
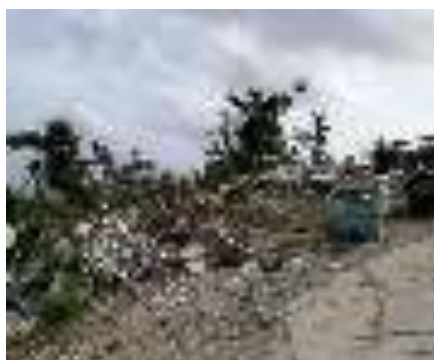
*Fotografía 18 Parte superior derecha ingresando al relleno*

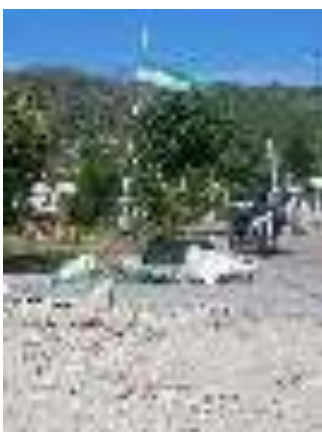
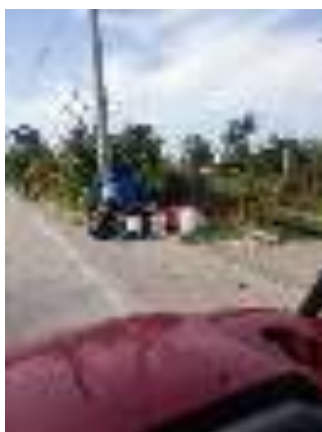
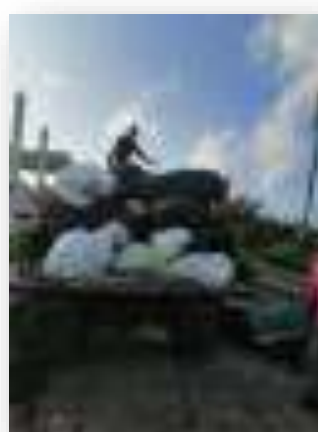
Residuos evidenciados en la vía circunvalar que no fueron recolectados por el vehículo compactador, y maniobras peligrosas de los tripulantes de la volqueta.

*Fotografía 21 Parte superior derecha ingresando al relleno*

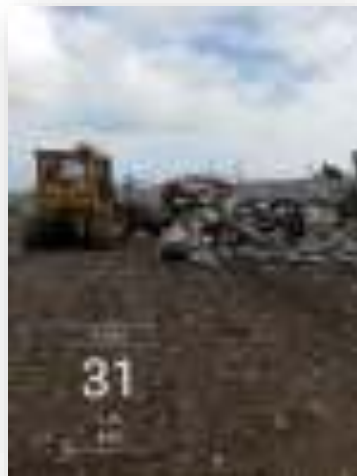
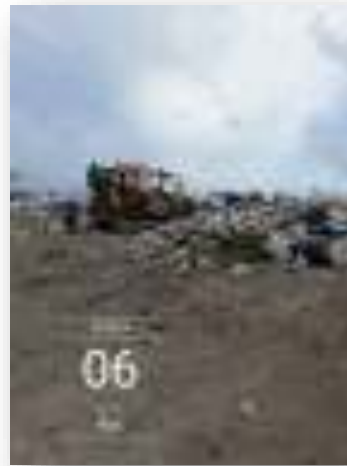
Se continúa con los trabajos de adecuación de plataforma, aseo y ornato del sitio de disposición final también se proyectó la Construcción de dos chimeneas para el venteo pasivo del biogás generado en la masa de residuos sólidos del vaso de disposición final con las especificaciones técnicas según la norma y se orientó en la disposición de las mismas. Es de aclarar que las chimeneas no cumplirán su funcionalidad al 100% como debería ser ya que estas técnicamente se deben constituir desde el inicio del relleno.

*Fotografía 22 Trabajos de adecuación de plataforma de disposición final*

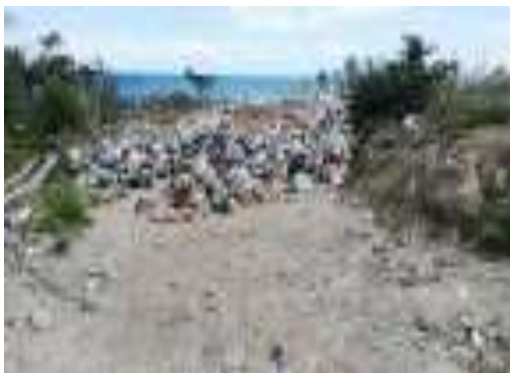
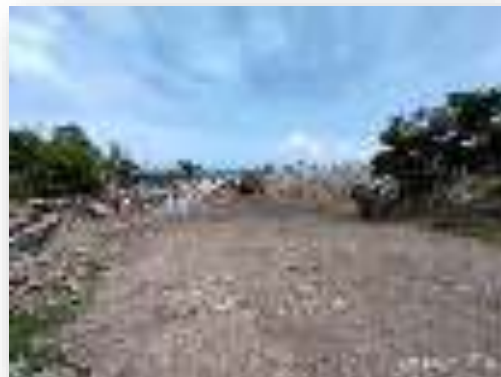
*Fotografía 23 Vía de ingreso del relleno sanitario hasta el vaso*

*Fuente: propia p&k* Adecuación de chimeneas para el venteo de biogás

Con la vía de acceso desde el portón del relleno sanitario hasta el vaso de disposición final se ha venido deteriorando con el paso de los vehículos que ingresan para disponer de los residuos sólidos, para ello se solicitó viajes de material que del proyecto del dragado se han venido depositando alrededor de la isla. De los cuales se nos hizo entrega de un viaje

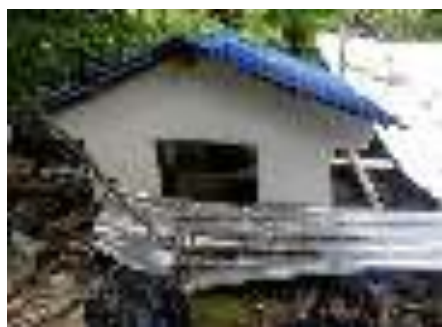
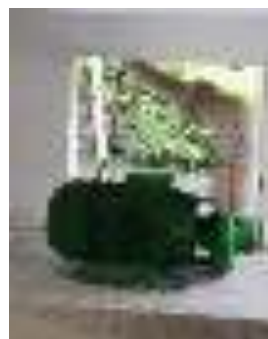
El sistema de recirculación actual está totalmente inoperativo debido a la falta de fluido eléctrico en el Relleno Sanitario, además el sistema de tubería está dañado y en algunos tramos cubierto con residuos Por parte del equipo asesor se coordinan reuniones con el Plan Departamental del Agua y Ministerio de Vivienda para plantearle las condiciones actuales de operatividad del sistema y del relleno en general con el fin de complementar el informe de diagnóstico establecido y plantear la ruta a seguir.

*Fotografía 24 Bomba eléctrica y caseta de seguridad de la misma*

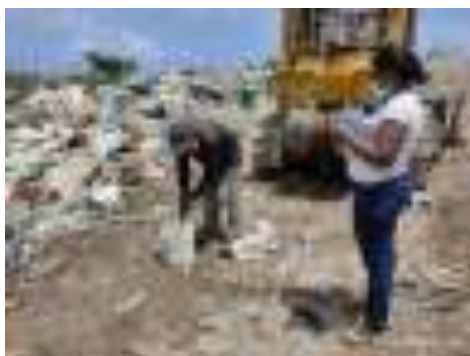
Se efectuaron mediciones de compactación de residuos sólidos en el inicio y en el final del vaso y la medición del caudal de lixiviado y la estimación de recirculación

*Fotografía 26 Medición de compactación y recirculación*

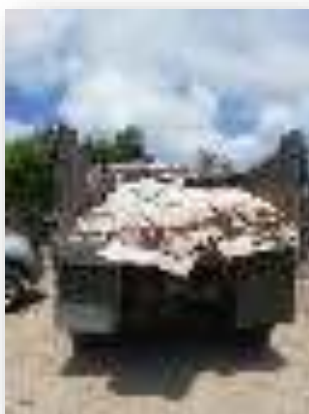
Se evidencia que al relleno sanitario están ingresando viajes con RCD del Consorcio Providencia (Contacto Mauricio Noguera: 3108735233) se le explica al conductor del vehículo que no puede disponer este tipo de residuos en el relleno sanitario y este se retira de las instalaciones realizando la descarga de algunos de estos elementos en la vía, tal vez como manifestación de su inconformidad por no haberle permitido la descarga del viaje que llevaba.

*Fotografía 27 Problemáticas presentadas con terceros*

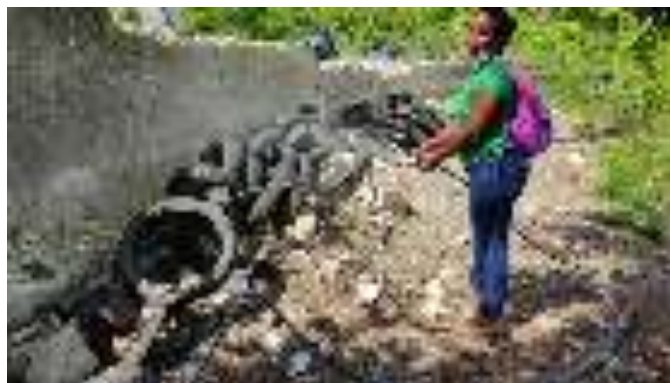
*Fotografía 28*

Dentro del relleno en la parte superior se realizó la instalación de acometida de agua del sistema de acueducto. Pendiente compra e instalación de dos isotanques para el almacenamiento del agua.

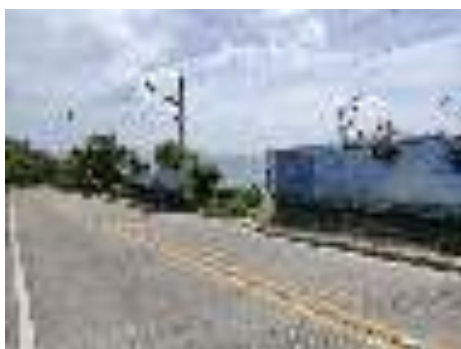
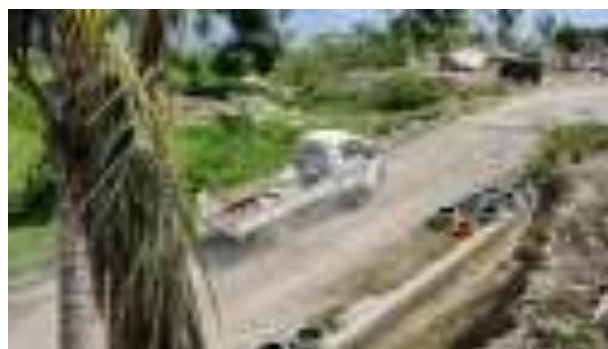
*Fotografía 31 Identificación de puntos donde se necesita efectuar obras inmediatas como el muro frontal y mantenimiento de la vía de acceso*

Se realizaron cotizaciones para obras inmediatas necesarias dentro del Relleno sanitario: cerramiento, reja de ingreso, vía de ingreso.

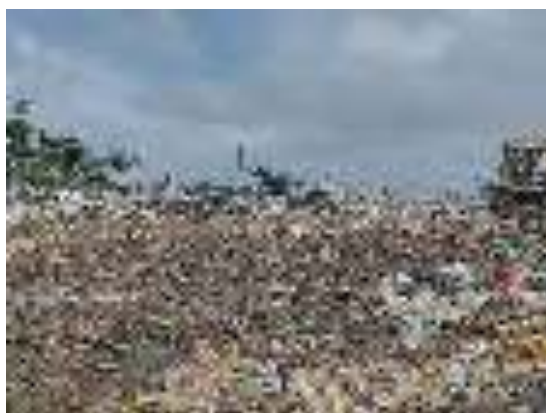
Se realiza la supervisión del nivel de compactado, y que los operarios lleven por medio de restrilladas todos los residuos que no pueda empujar el buldócer hacia la celda de compacto.

*Fotografía 32 Compactación en el vaso de disposición final*

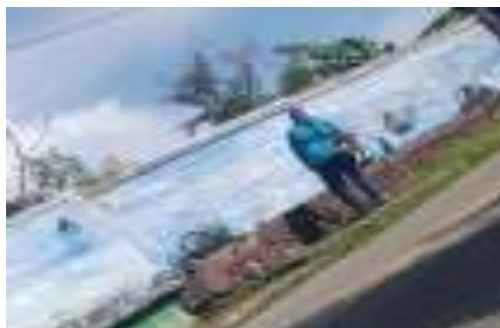
De la disposición final para efectuar la rocería de la vía de acceso y la fachada del relleno, además con el mal estado de la vía de acceso al relleno se aprovechó un poco de material que se encontraba dentro de la instalación para cubrir los agujeros que podían ocasionar un accidente o un daño a los vehículos mientras se arregla completamente la vía.

Se mantiene realizando el mantenimiento de los canales perimetrales de descarga o cunetas para evitar que residuos u otros materiales ingresen al arroyo y de ahí desemboquen al mar.

*Fotografía 36 Adecuaciones y limpieza de rocería en la fachada y vías de acceso al relleno sanitario*

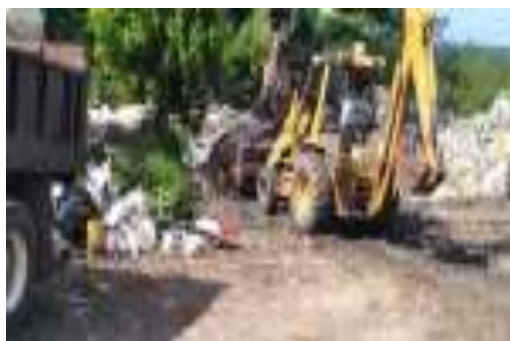
*Fotografía 37 Limpieza y adecuaciones de vías de acceso a la piscina de lixiviados.*

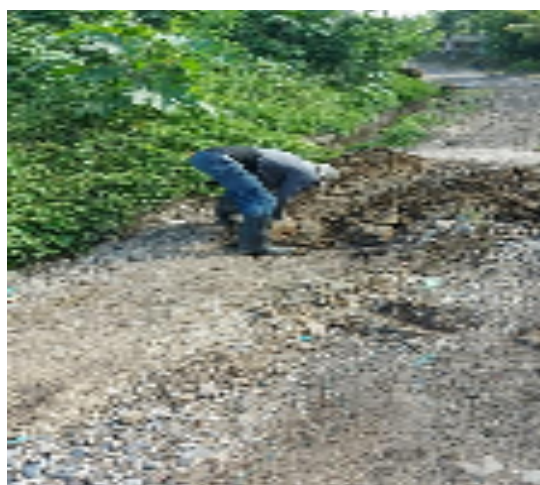
*Fotografía 38 Adecuación puntual de vías de acceso al relleno.*

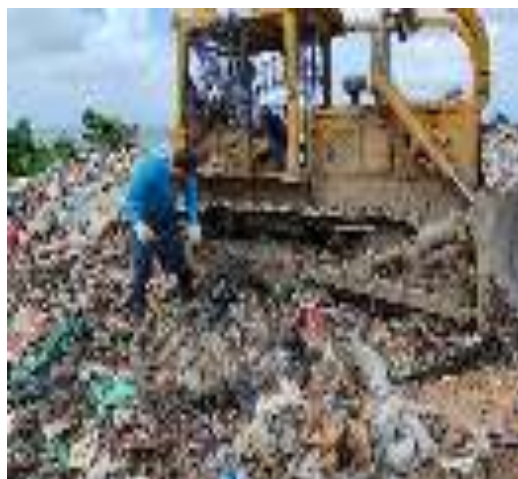
*Fotografía 39 Extracción de residuos atascados en la cadena de la maquinaria.*

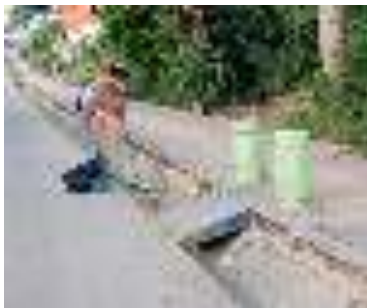
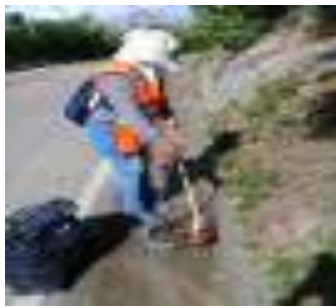
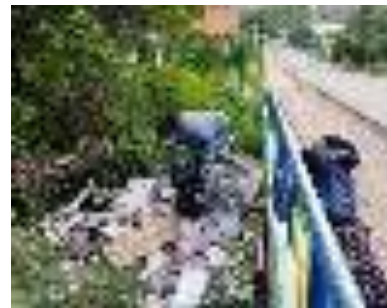
*Fotografía 40 Barrido de vías circunvalar.*

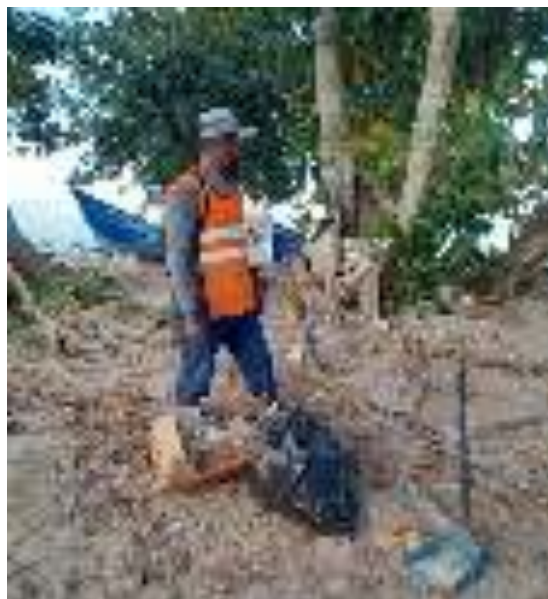
*Fotografía 41 Limpieza de playa*

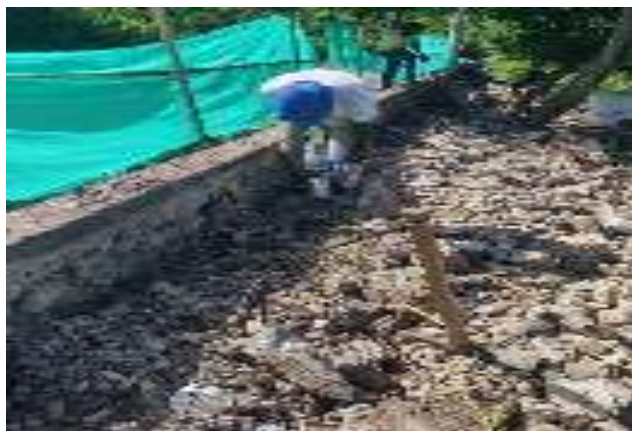
Una de ellas es sobre la fachada principal del mismo, donde actualmente se encuentran realizando la construcción del muro frontal con el fin de lograr el cerramiento y darle nuevamente una presentación adecuada.

*Fotografía 42 Proceso de demolición del muro de cerramiento en el Relleno Sanitario Blue Lizard*

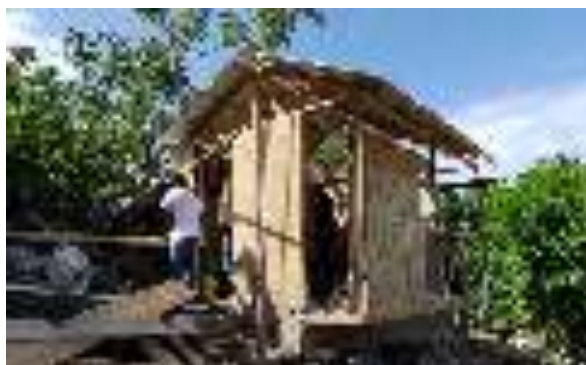
La segunda construcción que se encuentra en proceso es la caseta de almacenamiento y control para así poder tener un lugar adecuado para el personal que se encuentra a cargo del control y vigilancia del relleno y para poder llevar un mejor monitoreo de los residuos y de los vehículos que entran y salen del mismo.

*Fotografía 43 Construcción de la caseta en el Relleno Sanitario Blue Lizar*
