INFORME DE SEGUIMIENTO Y MONITOREO  
ANUAL 2023

MUNICIPIO DE PROVIDENCIA Y SANTA CATALINA

**P&K S.A.S E.S.P**  
**ACUEDUCTO, ALCANTARILLADO Y ASEO**

31 de ENERO del 2024

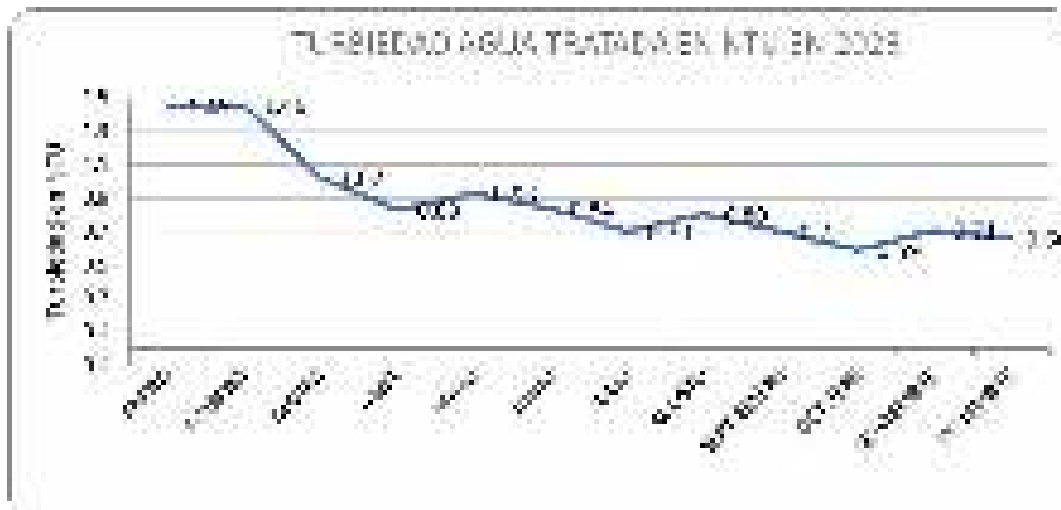
Gráfico 9. Turbiedad de Agua Tratada en Distribución

Todo el año se mantuvo dentro de los parámetros según la Res. 2115,

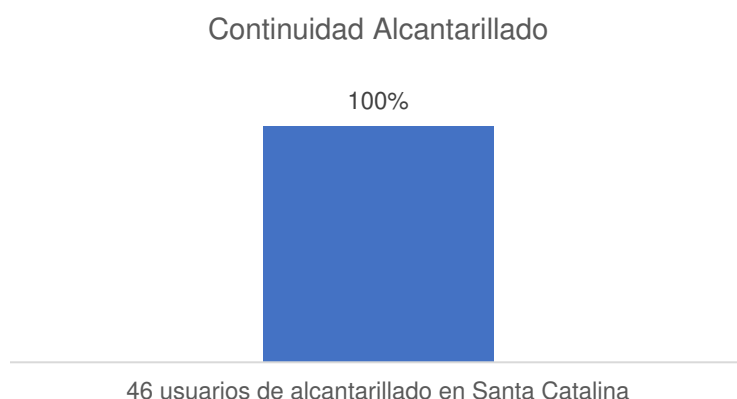
Gráfico 16. Continuidad Servicio de Alcantarillado

Este indicador permanece estable, no se han tenido eventos adversos que nos impida prestar el servicio de manera continua.

La continuidad del servicio de recolección de aguas residuales es del 100% para el total de clientes que actualmente tiene vinculados a este servicio. No se cuenta con tratamiento de agua residual.

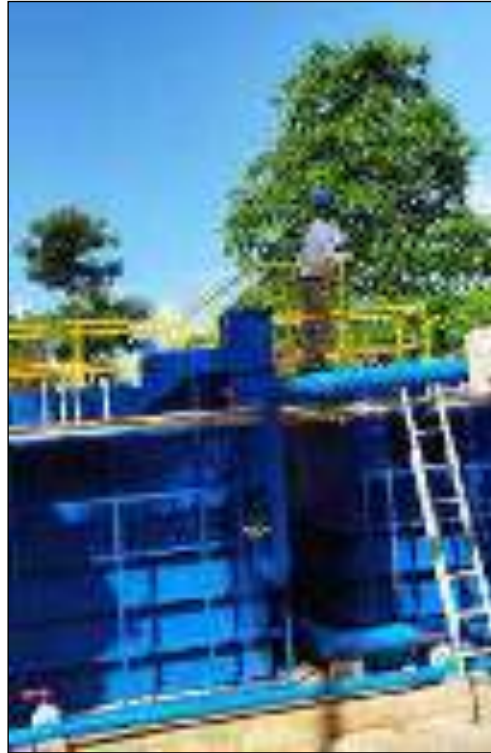
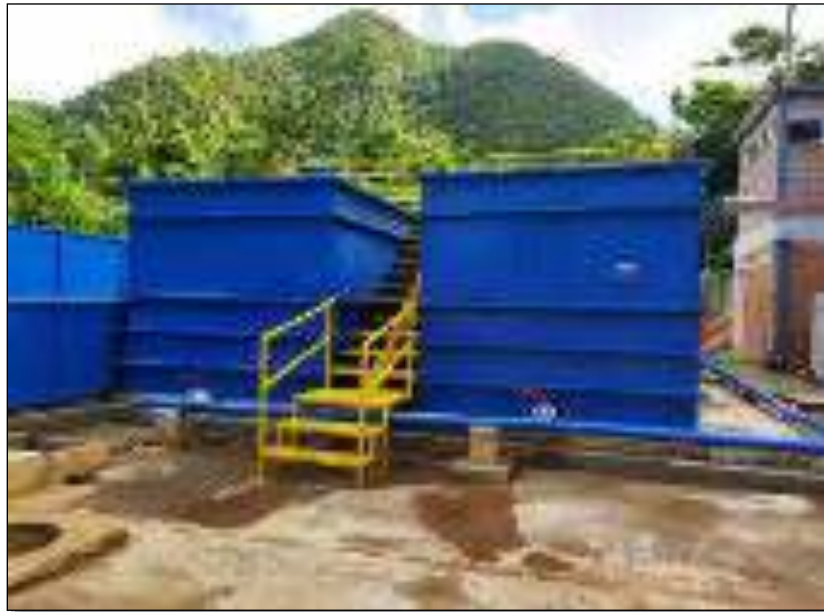
**Caseta para el generador de hipoclorito:** Se da la entrega de la caseta para el generador de hipoclorito, y el dique antiderrame de químicos.

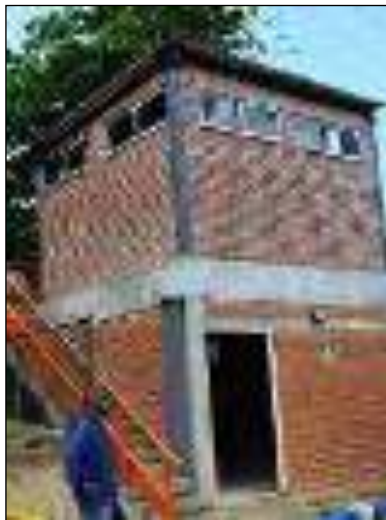
El generador queda instalado en el primer nivel, y el depósito de sal en el segundo nivel.

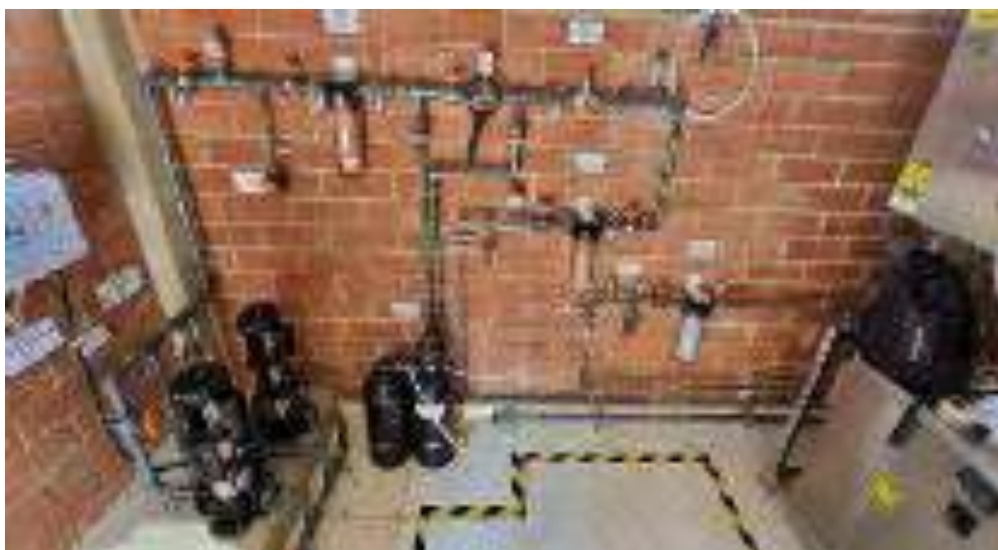
**Generador de hipoclorito:** Se da entrega el generador de hipoclorito, se realizaron pruebas, y capacitación al personal de la planta; se produce hipoclorito de sodio al 8%, definitivamente este es un proceso mucho más seguro a la luz de la SST.

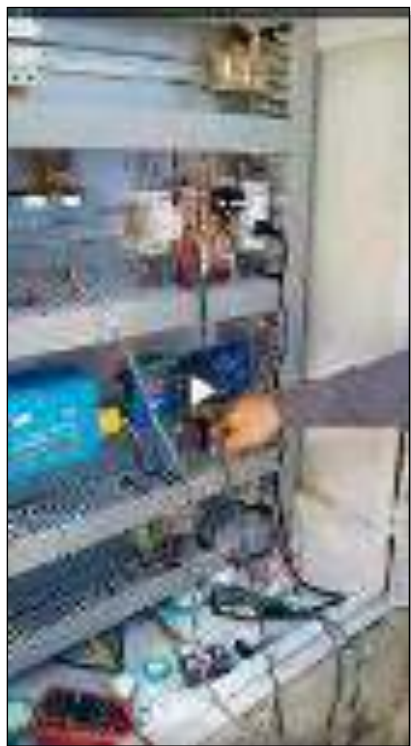
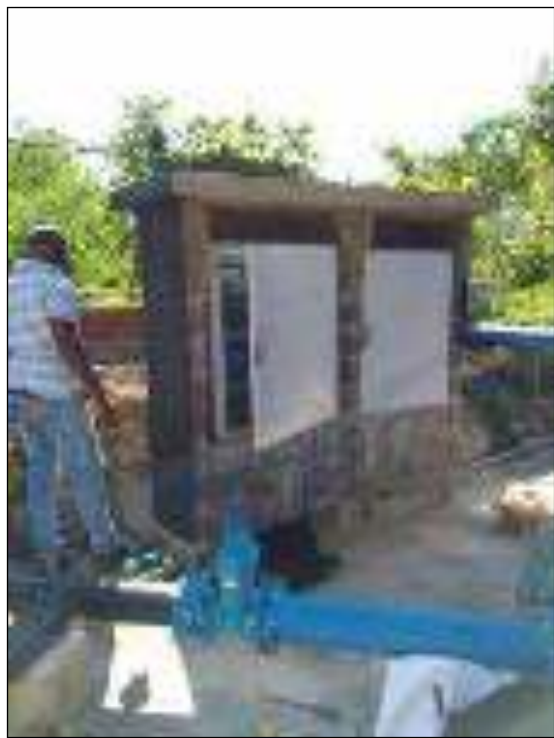
Imagen 4. Visual de niveles de tanques en el pc

Se realizó la instalación de sensores de nivel, con su respectiva transmisión de la señal a pc, con lo que se puede hacer una mejor gestión de los niveles de tanques, y la distribución del agua a la comunidad. Se adecuan las consignas de operación a estos niveles, garantizando que no se presenten reboses ni bajos niveles de tanques, y nos garantiza la continuidad que se ha logrado hasta ahora.

Identificamos los tiempos en los que es más conveniente realizar los bombeos desde la planta a los tanques Lloreda.

Se identifican los momentos en que se debe cerrar las válvulas de distribución y no dejar abatir por completo los tanques.

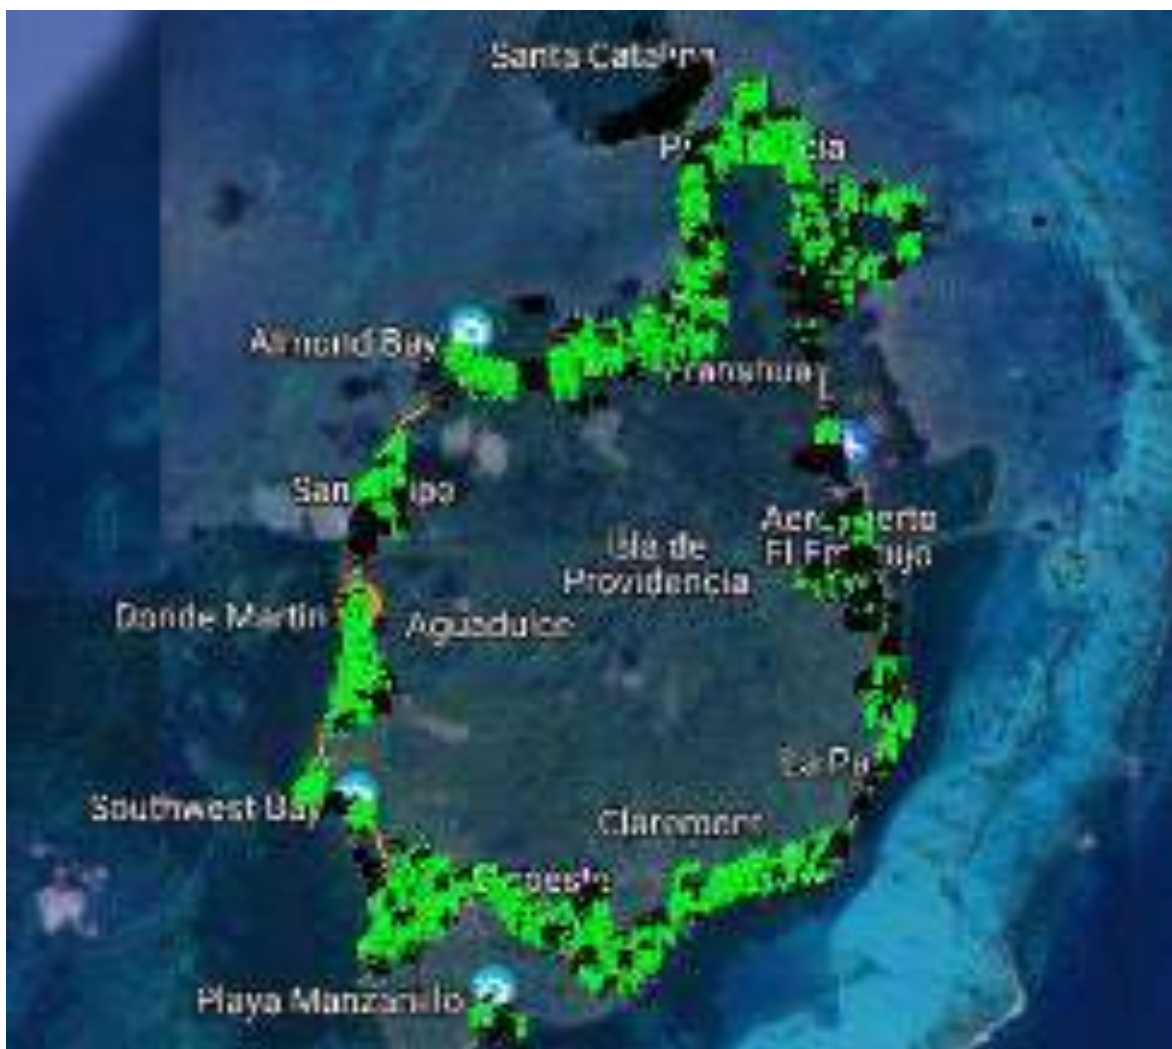
Imagen 5. Aplicativo de Qgis con la Vista de los Medidores Instalados

**medida:** Se culmina el contrato de normalización de centros de medida, en el municipio, se desarrolló desde diciembre de 2022 a septiembre del 2023, donde se alcanzaron a instalar 1320 medidores.

Y se inició una etapa en diciembre 2023, con 25 centros de medida instalados a 31/12/2023.

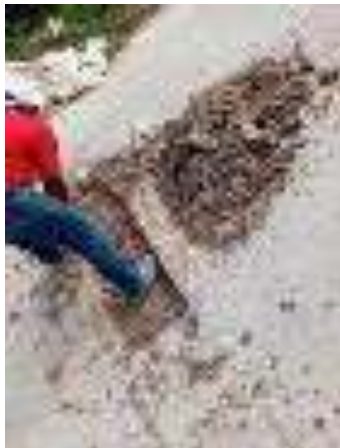
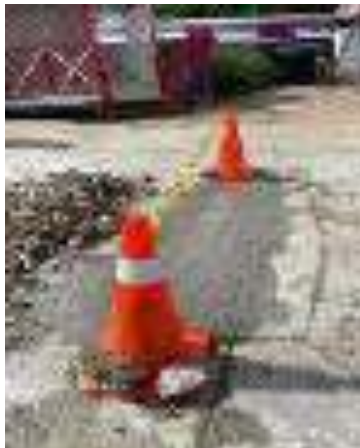
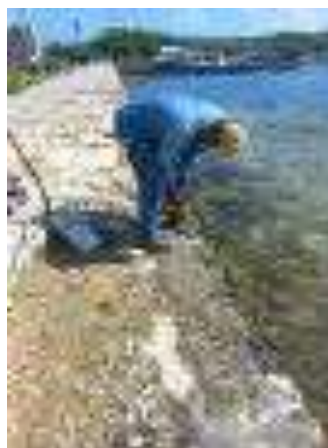
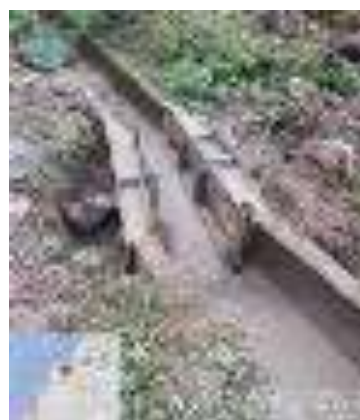
- Reparación de caja de recolección de agua residual en Santa Catalina.

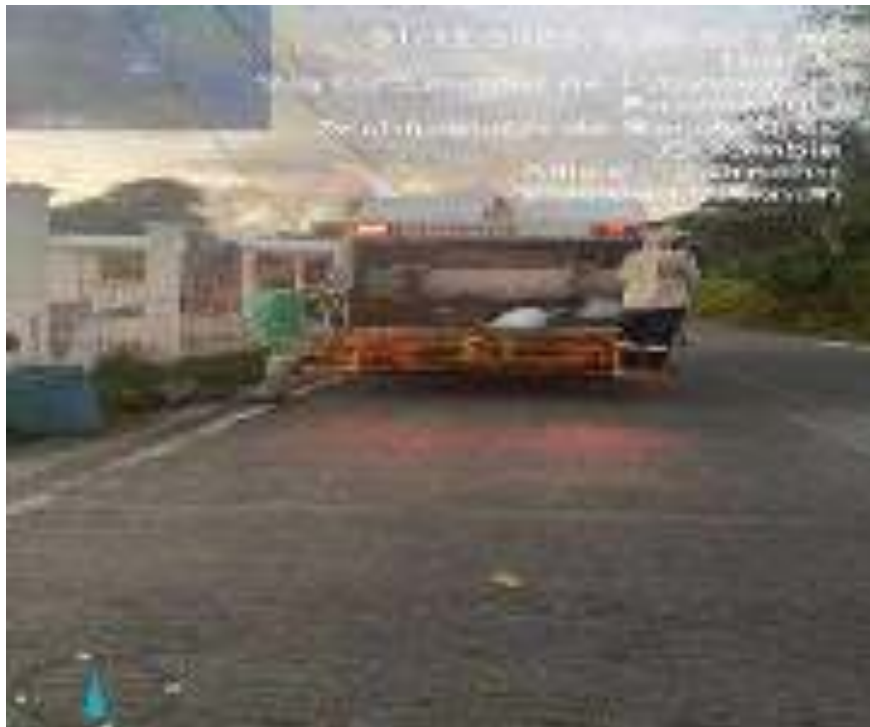
Imagen 6. El camión compactador en la prestación del servicio de recolección, transporte para llevar al sitio de disposición final “Blue Lizard” 2023

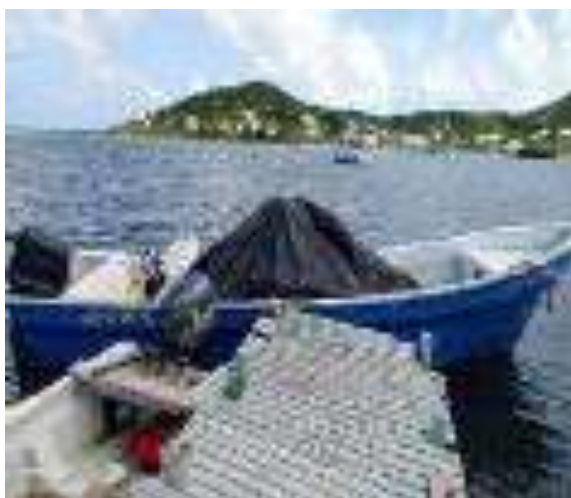
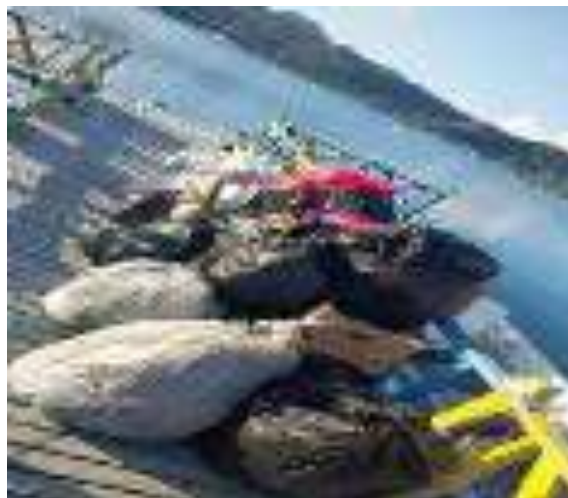
Imagen 7, Imagen 8. Recolección en Lacha desde Santa Catalina hasta Providencia con Cobertura de Residuos con Lona Impermeable para Contenerlos en la Actividad de Transporte y Evitar Generación de Lixiviados

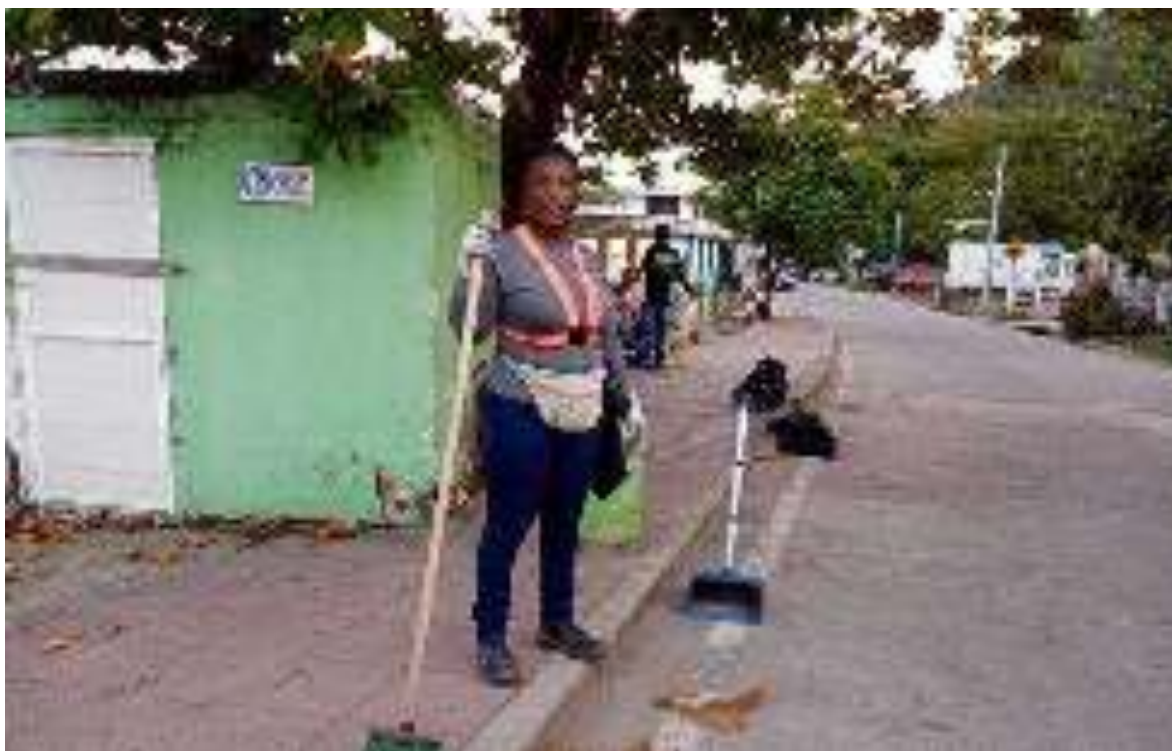
Imagen 9. Barrido y limpieza

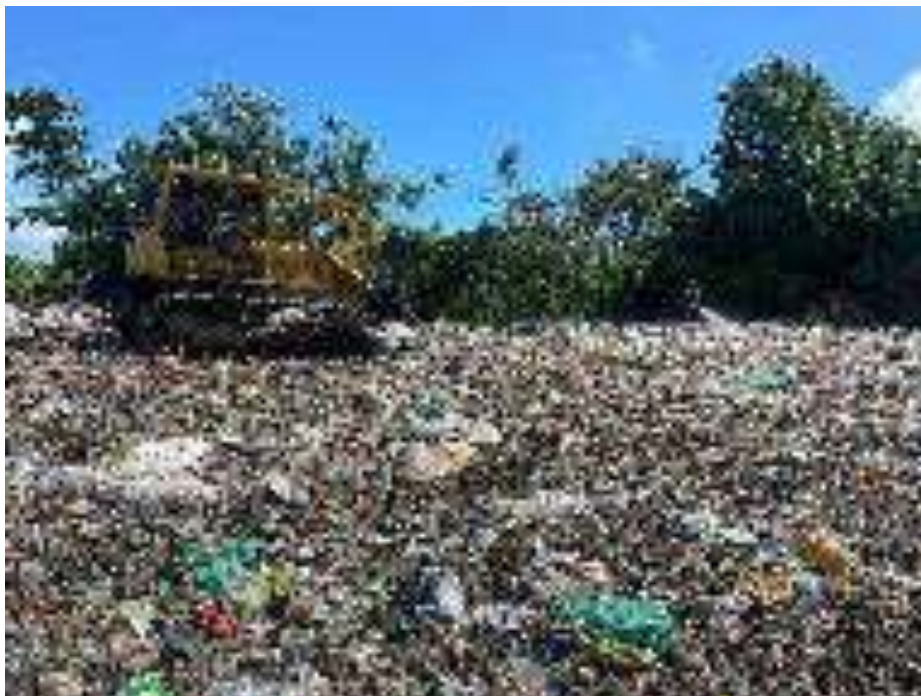
Imagen 10. Recirculación de Lixiviado

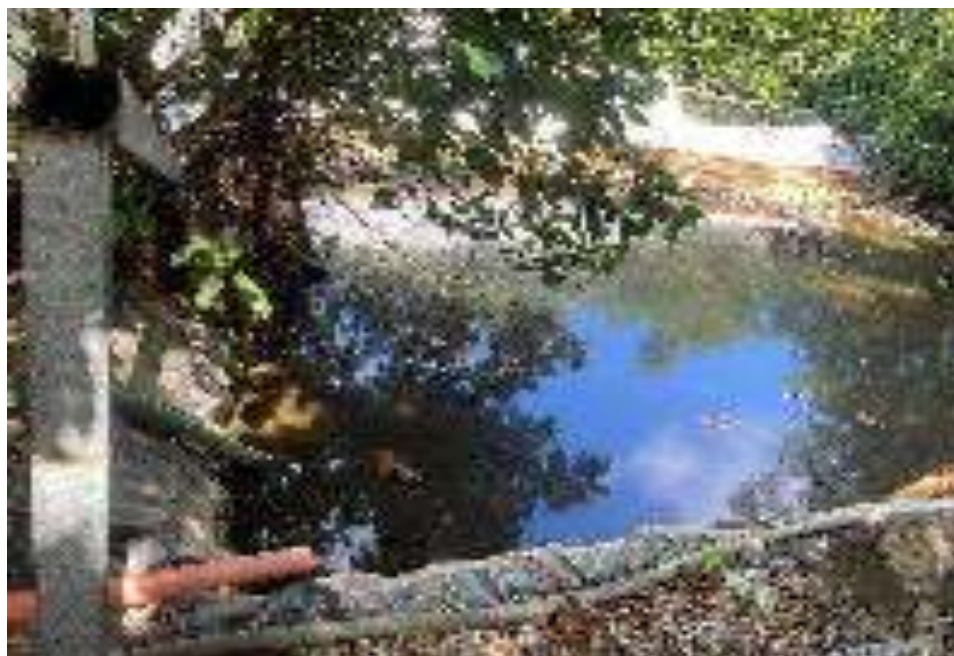
Imagen 11. Seguimiento Estado de la Laguna de Lixiviado

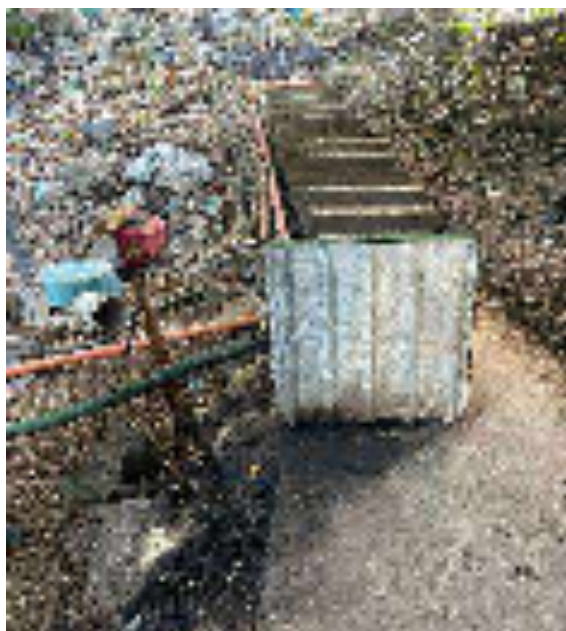
Imagen 12. Estado y Seguimiento de la Motobomba

En el mes de diciembre se realiza mantenimiento preventivo semanal a la motobomba para garantizar su correcta operación y funcionamiento.

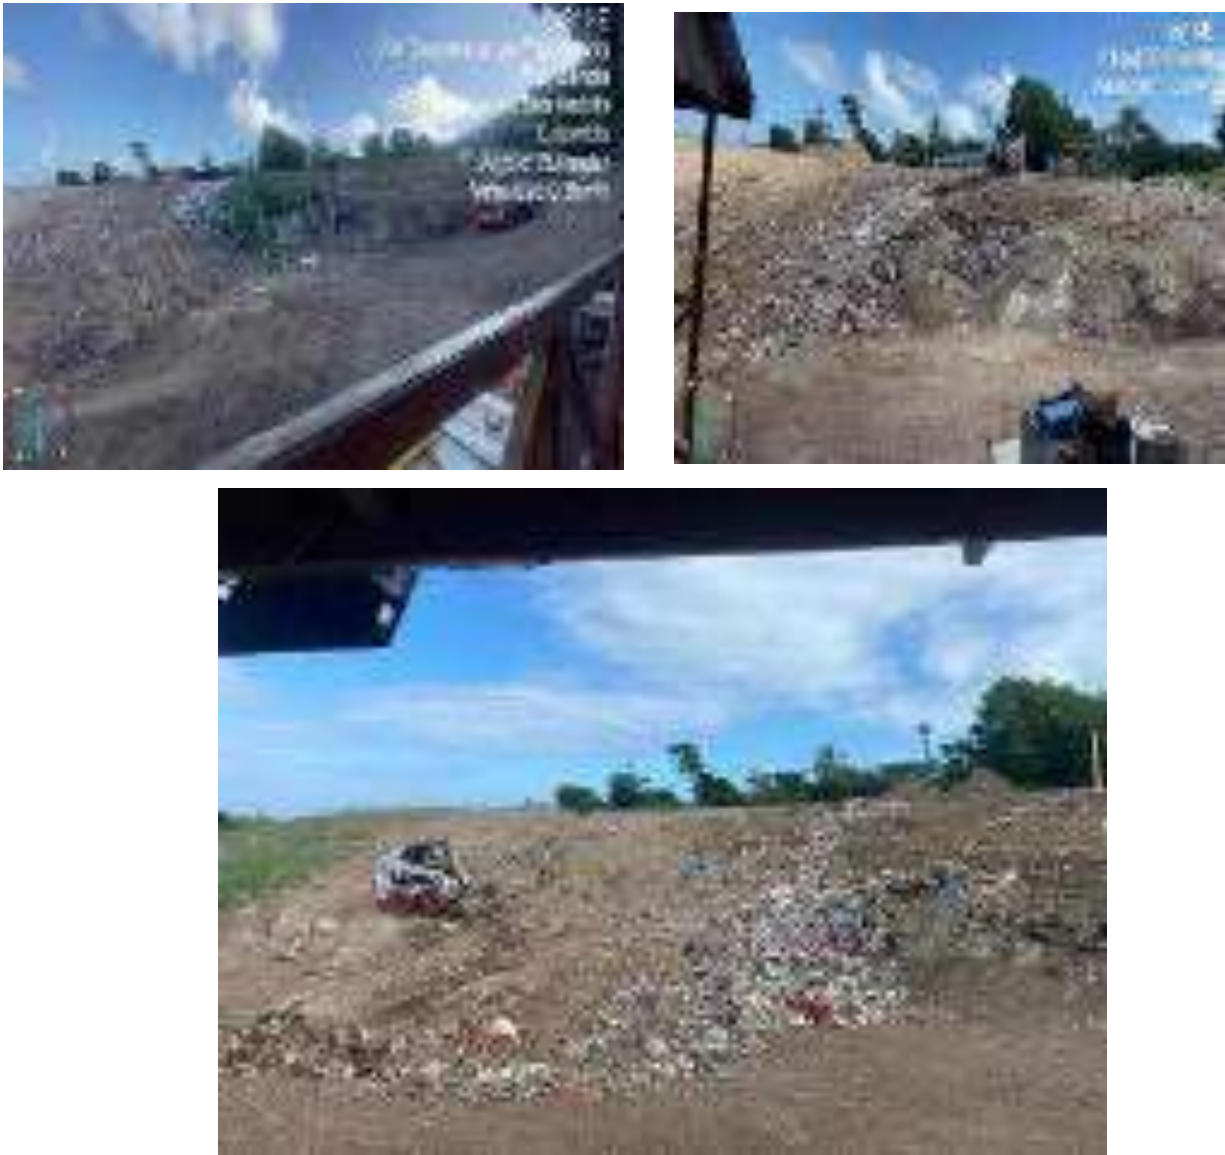
| AVANCE ACTIVIDADES DESARROLLADAS SEGÚN PLAN OPERATIVO | EJECUCIÓN EN EL BLUE LIZARD |
|---|---|
| <b>6. Cobertura térrea de las zonas que no serán utilizadas en el plan operativo para disposición de residuos sólidos.</b> | <p>Se encuentra en ejecución de la actividad. A través del contrato CV 089 DE 2023 se tiene el suministro de material para cobertura térrea. Adicional a esta cobertura, PYK SAS ESP ya realizó la compra de cobertura sintética (lona negro-verde) se encuentra en logística de entrega por parte del proveedor, se espera recibir para el mes de diciembre de 2023.</p> |

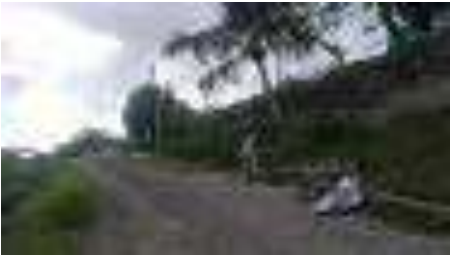
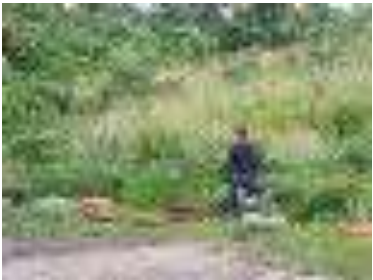
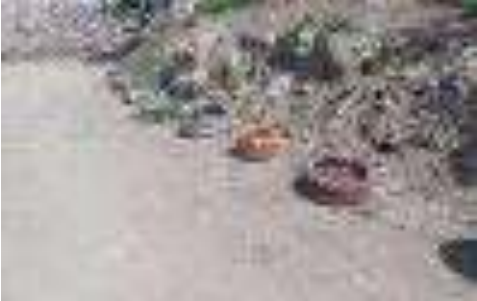
Este control consiste en acciones de exclusión de las plagas en las diferentes zonas, como se muestra a continuación:

| <p><b>Fotografía 1. Medidas de control físico.</b></p> | <p><b>Fotografía 2. Medidas de control físico.</b></p> |
| <p><b>Fotografía 3. Medidas de control físico.</b></p> | <p><b>Fotografía 4. Medidas de control físico.</b></p> |

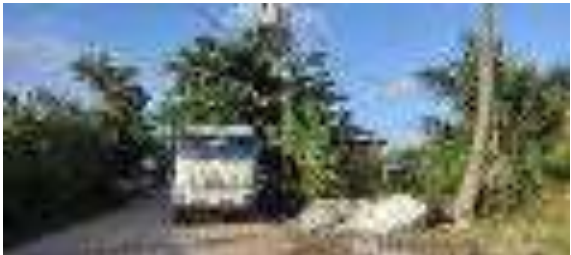
| <p><b>Fotografía 1. Recolección y transporte con compactador – Suroeste</b></p> | <p><b>Fotografía 2. Recolección de residuos en Pueblo viejo.</b></p> |

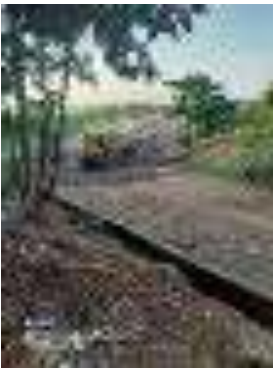
| <p><b>Fotografía 5. mantenimiento de la plataforma del sitio de disposición final.</b></p> | <p><b>Fotografía 6. Panorámica del sitio de disposición final.</b></p> |

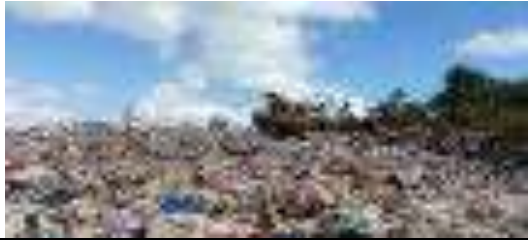
| <b>Fotografía 9. actividad de recirculación de lixiviado.</b> | <b>Fotografía 10. verificación del nivel de lixiviado en laguna.</b> |

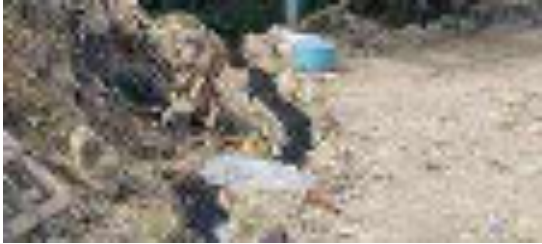
| <b>Fotografía 11. construcción de filtro para control de aguas subterráneas</b> | <b>Fotografía 12. Seguimiento a actividades programadas en el SDF- Control de roedores.</b> |

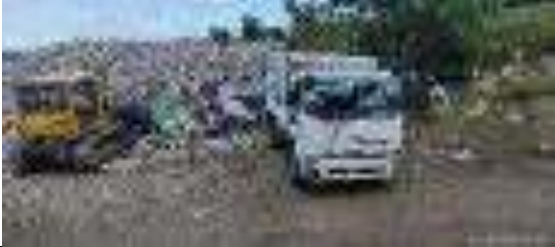
| <b>Fotografía 13. descarga de residuos en plataforma.</b> | <b>Fotografía 14 recolección y transporte sector de San Felipe..</b> |

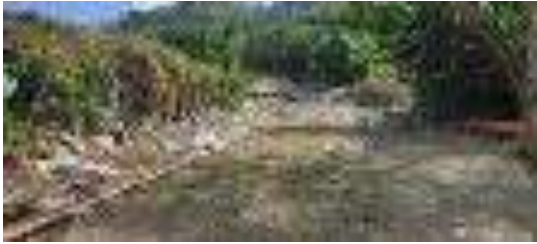
| <b>Fotografía 15. actividades programadas en el SDF- Se recomienda papeleo.</b> | <b>Fotografía 16. limpieza de vías – Sector CAMP.</b> |

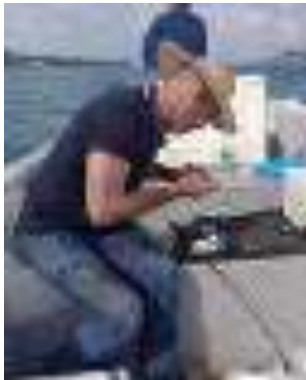
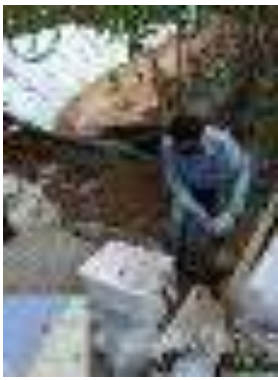
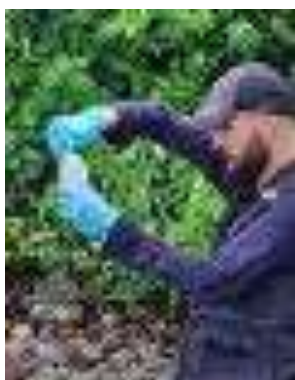
| <p>Actividades de muestreos y monitoreos de lixiviados, aguas superficiales y Visitas de inspección por parte de la secretaria de Salud</p> | | |

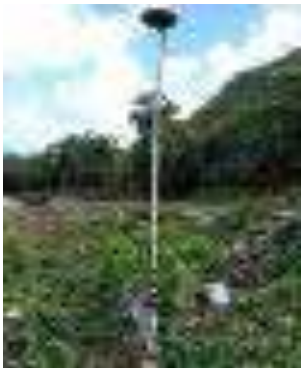
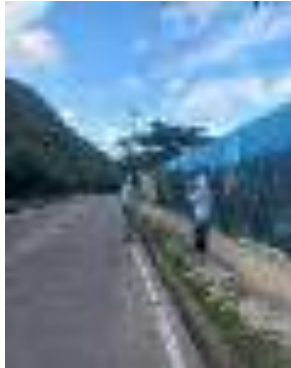
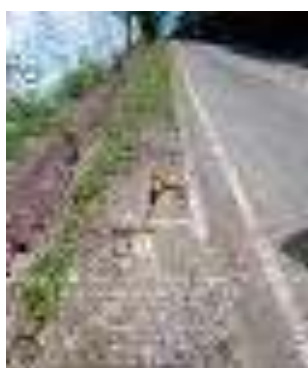
| Compra del material térreo para la cobertura de residuos sólidos y el mantenimiento de la vía interna del sitio de disposición final | | |
